ÄLVSBYNS  
KOMMUN

# Mellanvägg i slamavskiljare

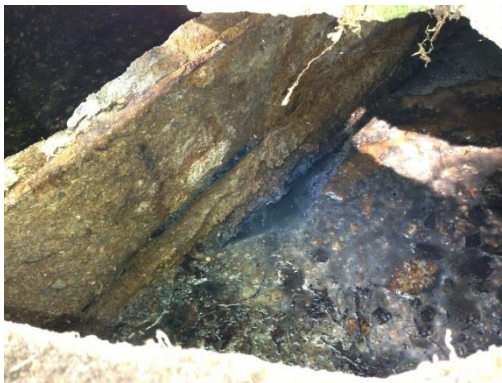
Mellanväggarna i slamavskiljaren ska vara hela och bestå av ett hållbart material. Med en skadad mellanvägg finns risk att avskiljningen mellan kamrarna inte fungerar och att efterföljande reningsanläggning sätts igen av slamflykt.

Skadad mellanvägg, risk för slamflykt.

- Om det är ett mindre fel kan det gå att reparera mellanväggarna så att full funktion uppnås igen.
- Ta eventuellt hjälp av sakkunnig att både bedöma vilka åtgärder som behöver göras och att sedan utföra dem. Om det bedöms svårt att reparera mellanväggarna så att full funktion uppnås – byt ut slamavskiljaren.
- Med ”full funktion” menas att slamavskiljaren uppfyller kraven enligt Svensk Standard SS 825620 avseende bland annat volym och avskiljningsförmåga.

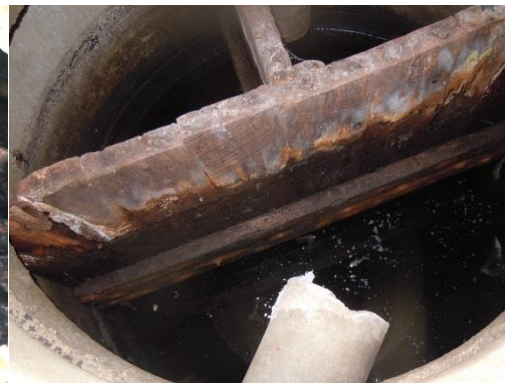
Mellanvägg i trä, risk för slamflykt.
