ÄLVSBYNS
KOMMUN

Fördelningsbrunn – slam och vatten

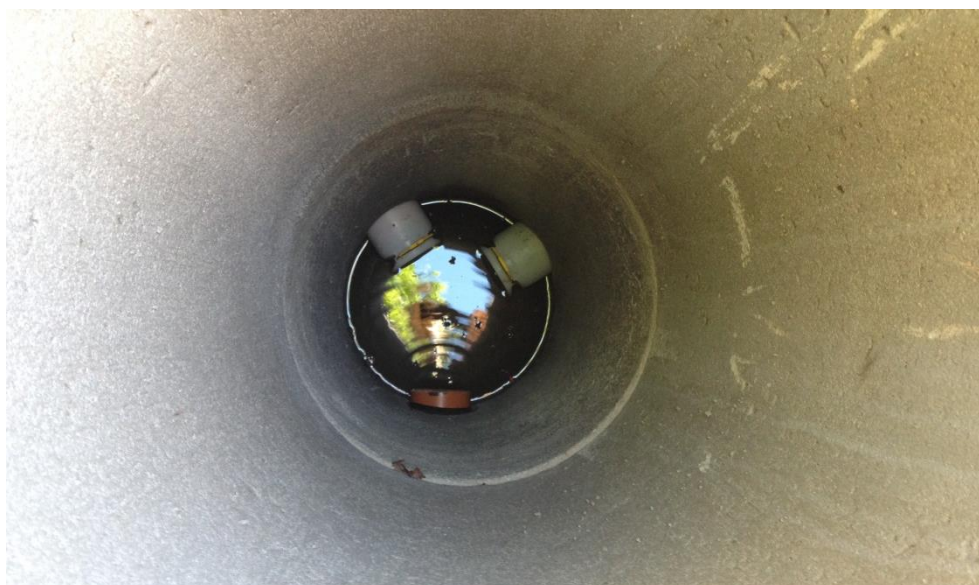
Mellan slamavskiljaren och efterföljande reningssteg bör det finnas en fördelningsbrunn. Syftet med brunnen är fördela avloppsvattnet jämnt till de ledningar som sprider ut vattnet i makadamlagret innan det infiltrerar ner och renas i underliggande sand.

Vattnet i fördelningsbrunnen ska vara klart, det vill säga att det ska inte finnas rester av slam. Slam i fördelningsbrunnen kan gå ut i efterföljande reningssteg och sätta igen det.

Vattennivån ska ligga i underkant med utloppsrören. Om vattennivån står över utloppen och kanske även inloppet, är det tätt i spridningsledningarna eller i bädden. Då har förmodligen redan slamflykt skett, eller så kan det finnas ett problem med hög grundvattennivå där den efterföljande bädden ligger.

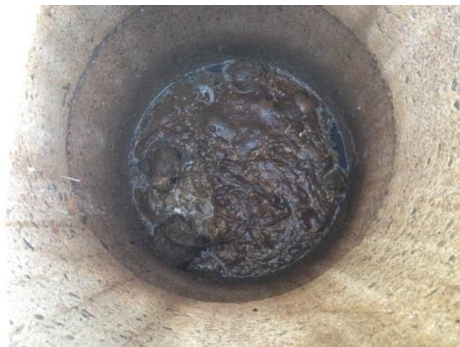
Här är fördelningsbrunnen fylld med slam. Förmodligen fungerar slamavskiljningen dåligt. Det finns stor risk för att slam följer med ut i markbädden eller infiltrationen och sätter igen den.

- Slamsug fördelningsbrunnen och ta reda på orsaken till att slam har kommit ut i fördelningsbrunnen och/eller att vattennivån är hög.
- Kontrollera slamavskiljarens funktion. Är alla mellanväggar hela, finns fungerande t-rör, finns inläckage av ovidkommande vatten, sker slamsugning med tillräckligt intervall? Används anläggningen på det sätt som den var avsedd för när tillstånd gavs? Överbelastning?
- Kontrollera markbädden/infiltrationen. Anledningar till att en markbädd/infiltration tätar kan vara till exempel slamflykt (kontrollera slamavskiljaren) eller att grundvattennivå står så högt att avloppsvattnet inte har någonstans att ta vägen.
- Beroende på orsaken till problemet kan åtgärderna variera.

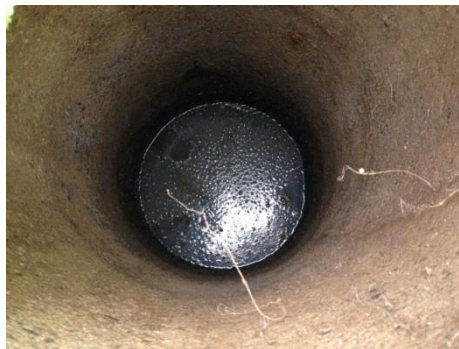
Här står vattnet så högt i fördelningsbrunnen att vare sig inlopp eller utlopp syns. Det finns stor risk att den efterföljande markbädden eller infiltrationen har tätat. Kanske som en följd av slamflykt som på bilden till vänster.
