ÄLVSBYNS  
KOMMUN

# Otäta ringar i slamavskiljare

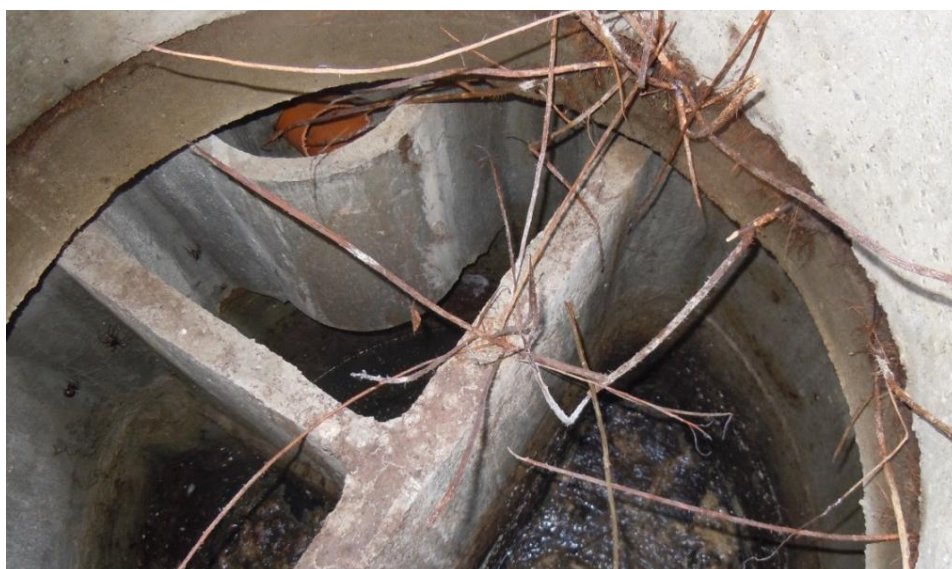
Om ringarna i slamavskiljaren, fördelningsbrunnen eller uppsamlingsbrunnen är otäta kan rötter växa in mellan ringarna. Om det växer träd eller stora buskar på eller i närheten av infiltrationen eller markbädden kan rötter även växa in genom utlopp eller inlopp, exempelvis via hålen i spridningsledningarna. En stor mängd rötter riskerar att sätta igen anläggningen helt.

Om rötter har letat sig in blir brunnen otät och vatten kan läcka in såväl som spillvatten kan läcka ut. Utläckande avloppsvatten kan förorena dricksvattenbrunnar och inläckande markvatten belastar anläggningen i onödan och reningen blir sämre. Risken för slamflykt ökar också, vilket kan medföra att efterföljande reningssteg sätter igen.

*Otät slamavskiljare, risk för in- och utläckage av avloppsvatten och igensättning av efterföljande reningssteg.*

- Täta slamavskiljaren. Ta eventuellt hjälp av sakkunnig att både bedöma vilka åtgärder som behöver göras och att sedan utföra dem. Om det bedöms utsiktslöst att få slamavskiljaren tät – byt ut den.
- Ta bort stora träd och buskar med djupa rötter som riskerar att påverka anläggningen.
- Prova dricksvattnet om det finns risk för att utläckande avloppsvatten kan ha påverkat brunnen.
